DIAGNOSTICARE NEDISTRUCTIVĂ A INTEGRITĂȚII DALELOR DIN ZONA DE TAXI ȘI DE PARKING PENTRU AEROPORTUL INTERNAȚIONAL HENRI-COANDĂ BUCUREȘTI

1. OBIECTIV.

Verificarea integrității, a modificărilor de densitate sau a existenței de goluri în stratul suport din zona de taxi și de parking pentru două dale din beton de la aeroportul internațional Henri-Coandă București.

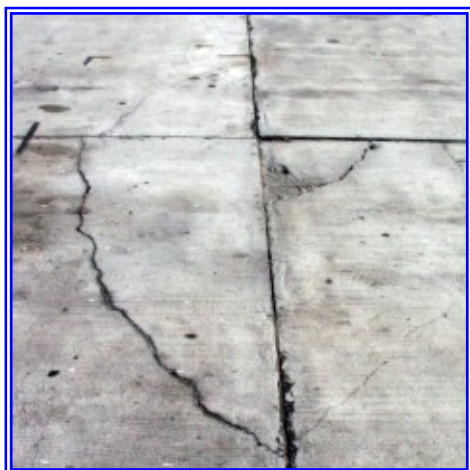
Fig. 1 a
Dala A fisura colțului [15 – S15]

- Dala A cu un stadiu de deteriorare mai redus, prezintă fisuri în jurul a două colțuri adiacente pe latura dinspre Sud,
- Dala B cu un stadiu avansat de deteriorare, prezintă fisuri în jurul tuturor celor 4 colțuri, precum și fisuri paralele cu laturile acesteia.

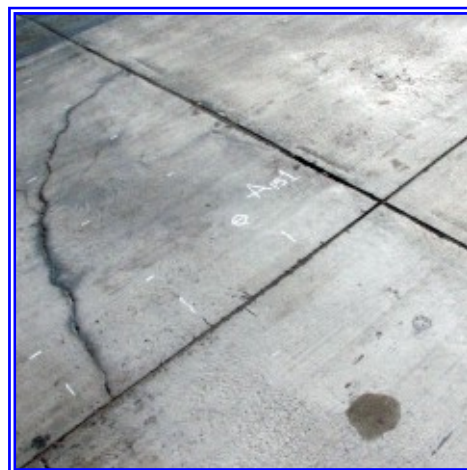
Fig. 1 b
Dală A fisura colțului [15 – S1]

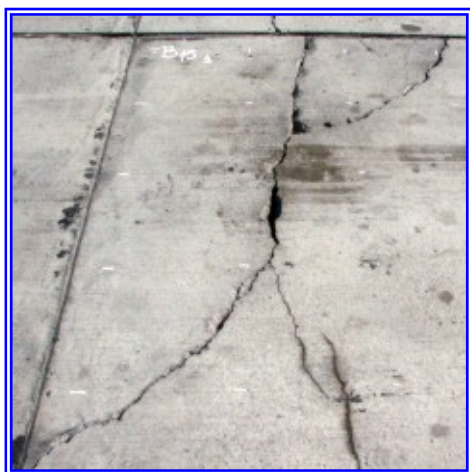
Fig. 2 a
Dală B fisura colțului [1 – S15]

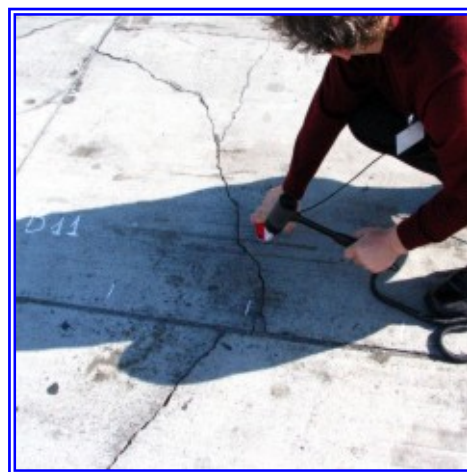
Fig. 2 b
Dală B fisura colțului [1 – S1]

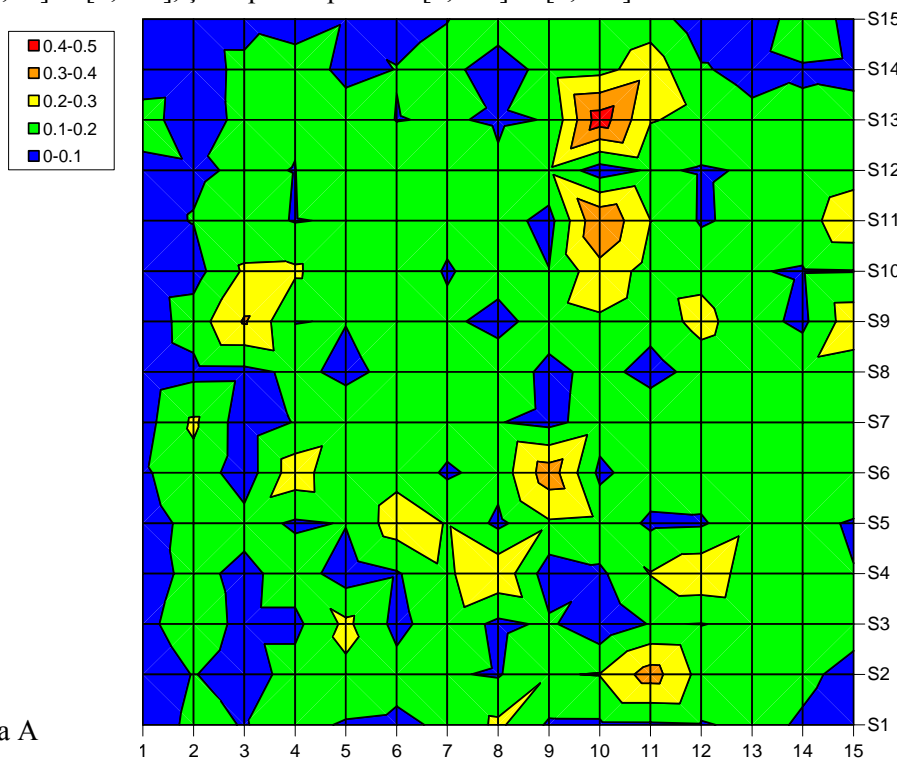
Fig. 3 - Rigiditatea dinamica Dala A

A1. Rigiditatea Dinamică pentru Dala A, Fig. 3, prezintă valori scăzute pe linia [1,S1] la [1,S15], și respectiv pe linia [1,S15] la [7,S15]

Făcând analiza celorlalți parametri se determină cauzele care fac ca dala A să prezinte o mobilitate scăzută în zonele menționate anterior.

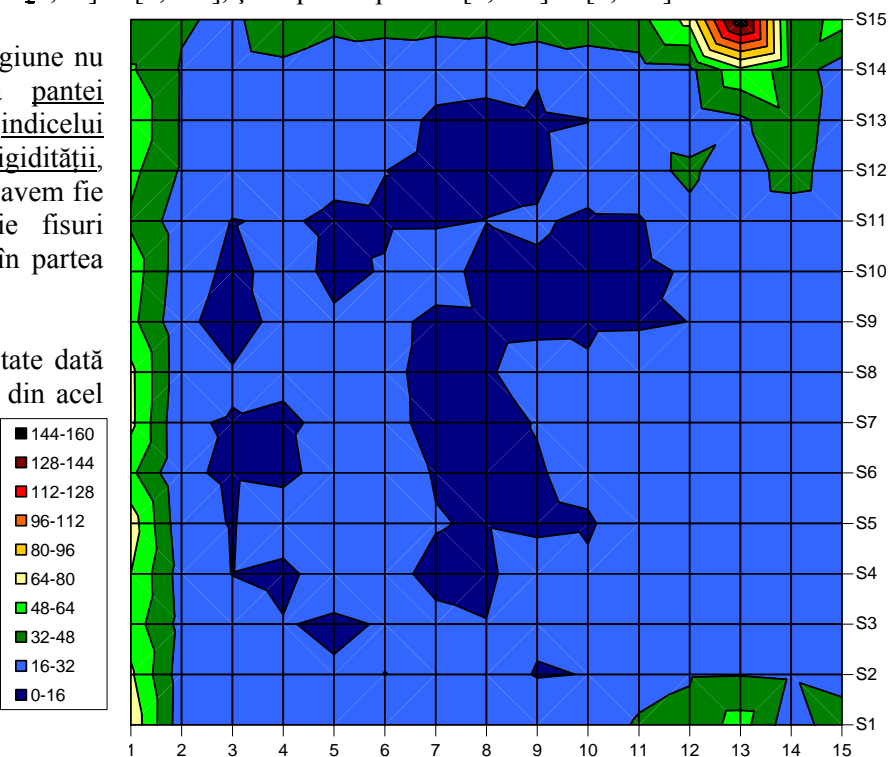
Fig. 4 - Mobilitatea medie Dala A

A2. Mobilitatea medie pentru Dala A, Fig. 4 indică o mobilitate crescută pe linia [1,S1] la [1,S15], și respectiv pe linia [1,S15] la [7,S15].

Având în vedere că în această regiune nu apar modificări importante a pantei mobilității medii și nici a indicelui golurilor, dar apare o scădere a rigidității, se deduce că pe liniile respective avem fie grosimi mai mici de dală, fie fisuri paralele cu muchiile, amplasate în partea inferioară a dalei.

Punctul [13,S15] este o singularitate dată probabil de fisura ce se dezvoltă din acel punct.

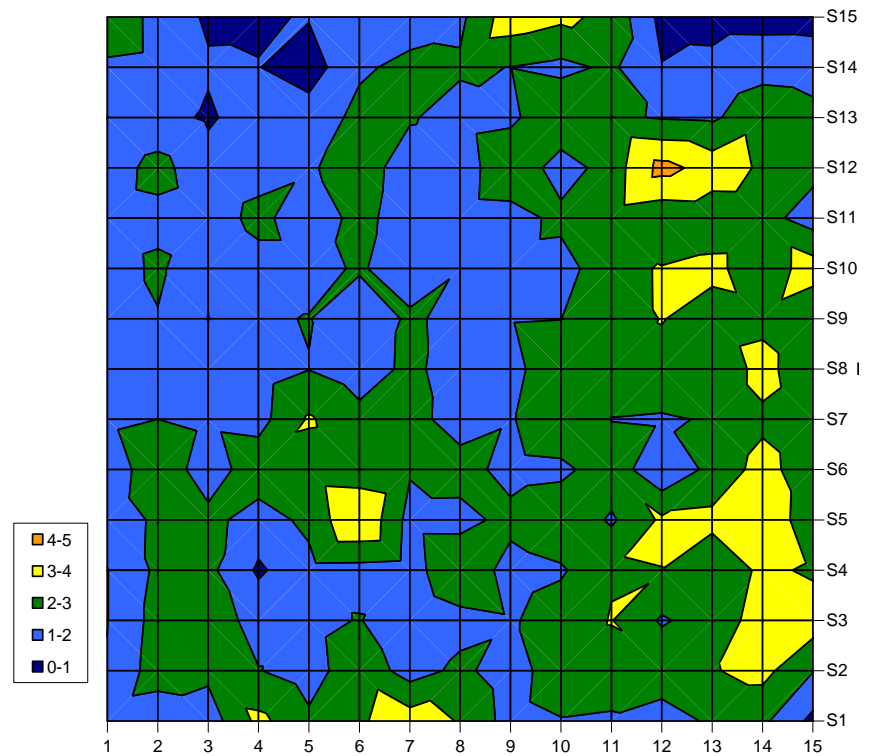
Fig. 5- Panta mobilității Dala A

A3. Panta Mobilității pentru Dala A, Fig. 5

prezintă multe zone de culoare galbenă, zone în care indicele are o valoare mai mare de 3. Ariile de culoare galbenă indică o slabă consolidare a substratului dalei.

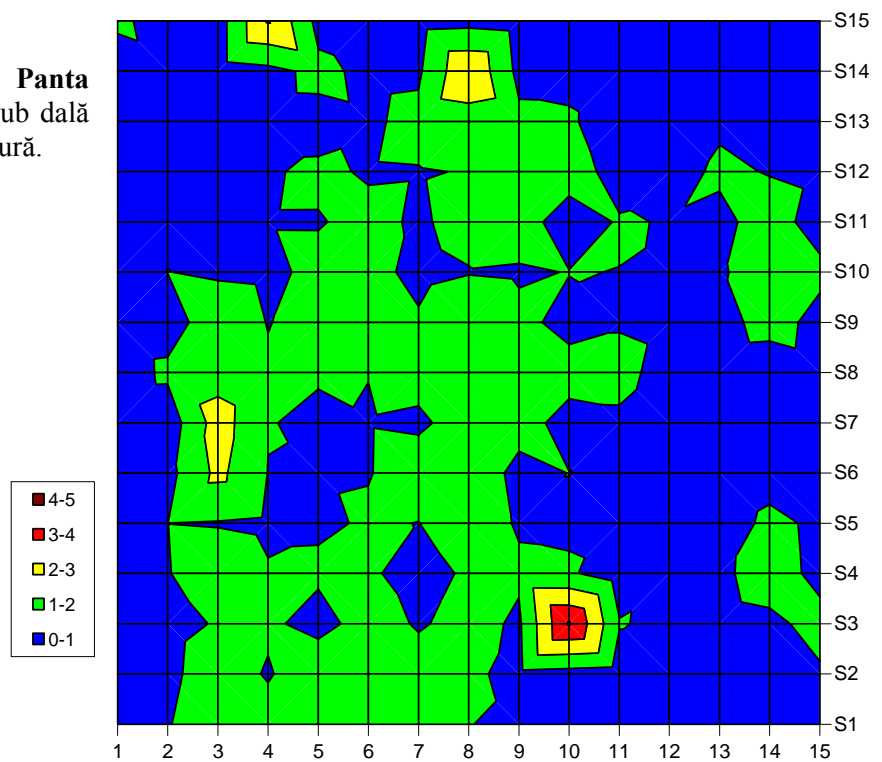
Fig. 6 - Indicele golurilor Dala A

A4. Indicele golurilor pentru Dala A, Fig. 6

Analiza datelor indică valori mai mari de 2.5 în nodurile rețelei de la [3,S6] - [3,S7] , la [4,S15] , [8,S14] și [10,S3].

Acestea nu au corespondență în **Panta mobilității**, indicând goluri mici sub dală sau fisuri paralele cu planul de măsură.

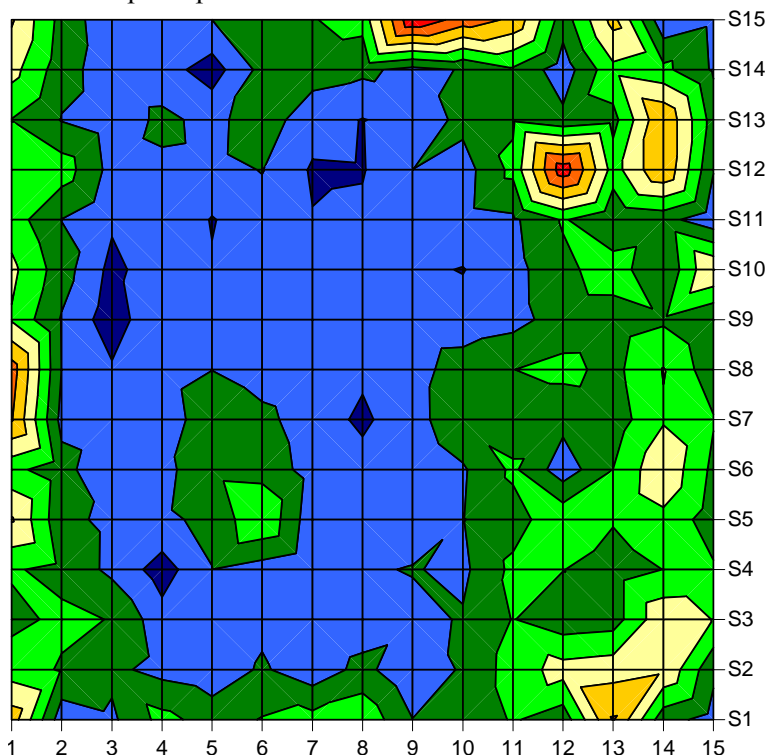
Fig.7 - Indicele de delaminare Dala A

A5. Indicele de delaminare pentru Dala A, Fig. 7

este un indicator sensibil, pe care se regăsesc defectele principale:

- Placa de grosime redusă sau fisurile profunde pe linia [1,S1] la [1,S15] ;
- Zonele cu substrat instabil evidențiate în galben și în **Panta mobilității** ;
- Fisurile din dală.

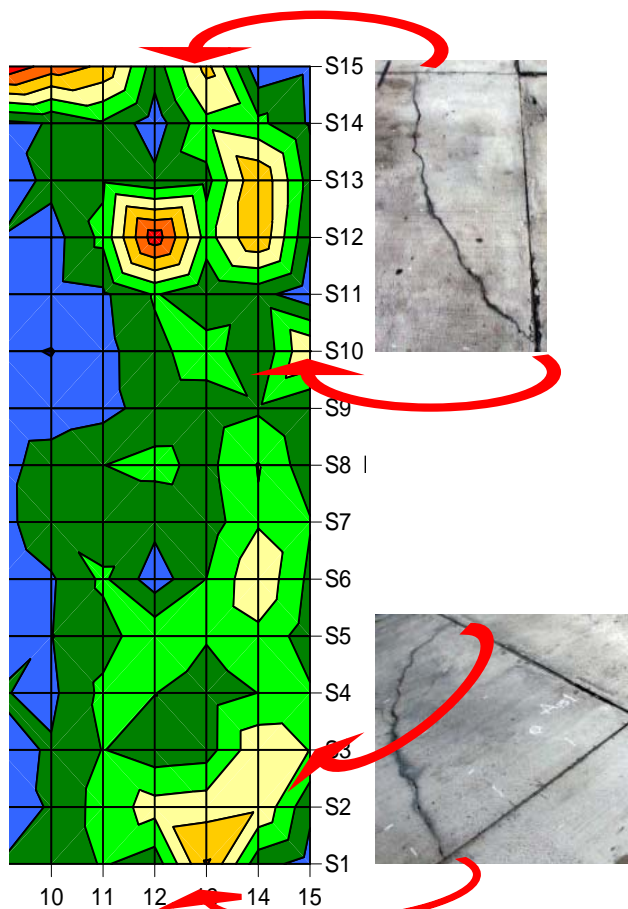
Fig.8

În Fig. 8 se corelează zonele cu instabilitate de substrat asfaltic evidențiate de Indicele de delaminare, cu fotografiile ale fisurilor dezvoltate.

- golurile de sub dala A sau fisurile sunt de mici dimensiuni și nu periclitează integritatea dalei ;
- sunt evidențiate instabilități ale substratului asfaltic a dalei spre zona sudică;
- instabilitățile de substrat, între coloanele 10 – 15, au favorizat fractura dalei în jurul celor două colțuri de pe coloana 15 ;
- este posibil să se dezvolte fisuri spre suprafață și pe coloana 1 sau la colțurile aferente, datorită defectului profund și solicitării dalei în zona de muchie.

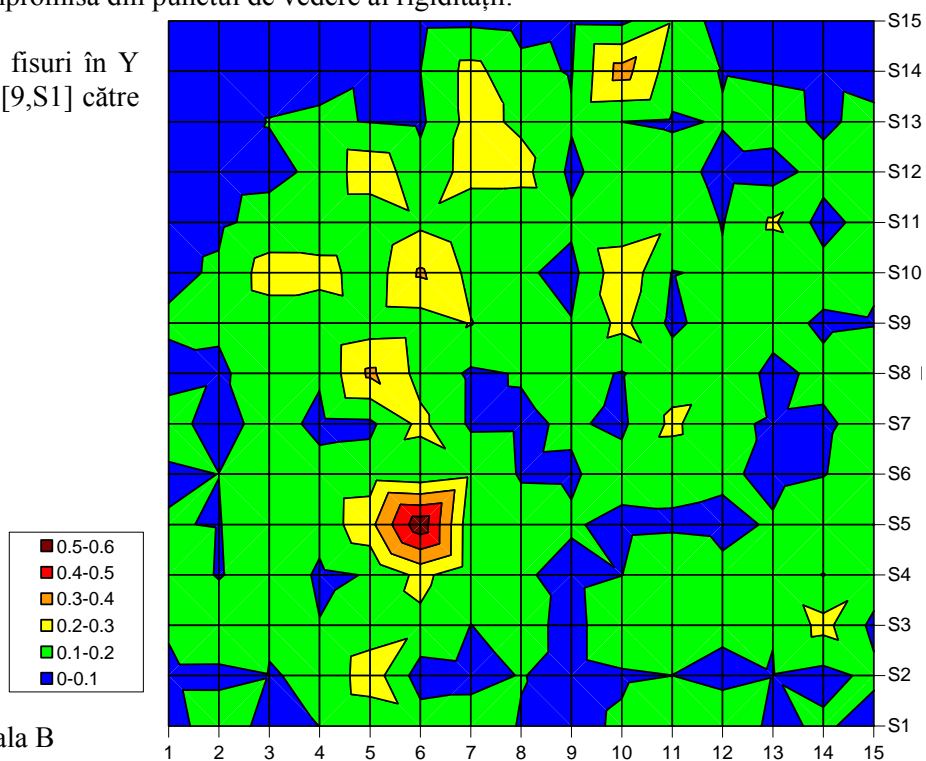
Fig.9 - Rigiditatea dinamica Dala B

B1. Rigiditatea Dinamică pentru Dala B, Fig. 9,

prezintă valori scăzute în jurul colțurilor [1,S1] , [15,S1] , [15,S15] , iar aria cuprinsă în triunghiul [1,S10] - [6,S15] - [1,S15] este total compromisă din punctul de vedere al rigidității.

Este posibilă dezvoltarea unei fisuri în Y pe linia albastră ce pleacă din [9,S1] către [13,S8] și [7,S8].

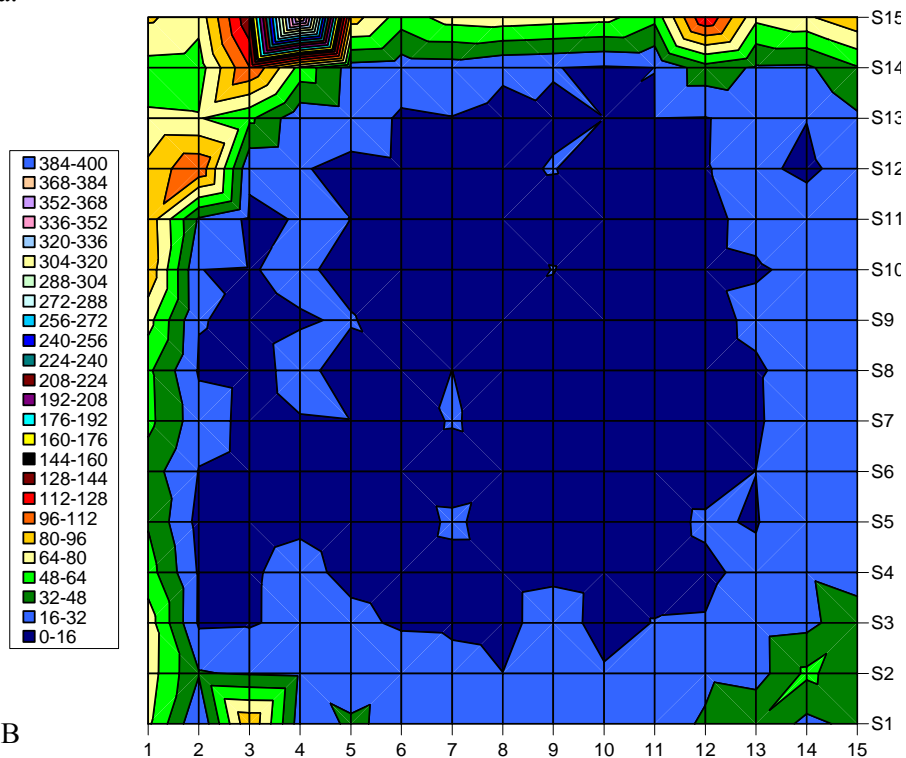
Fig.10 - Mobilitatea medie Dala B

B2. Mobilitatea medie pentru Dala B, Fig. 10,

arată defecte majore în aceleași zone cu rigiditate scăzută.

Sunt evidente crăpăturile din dală.

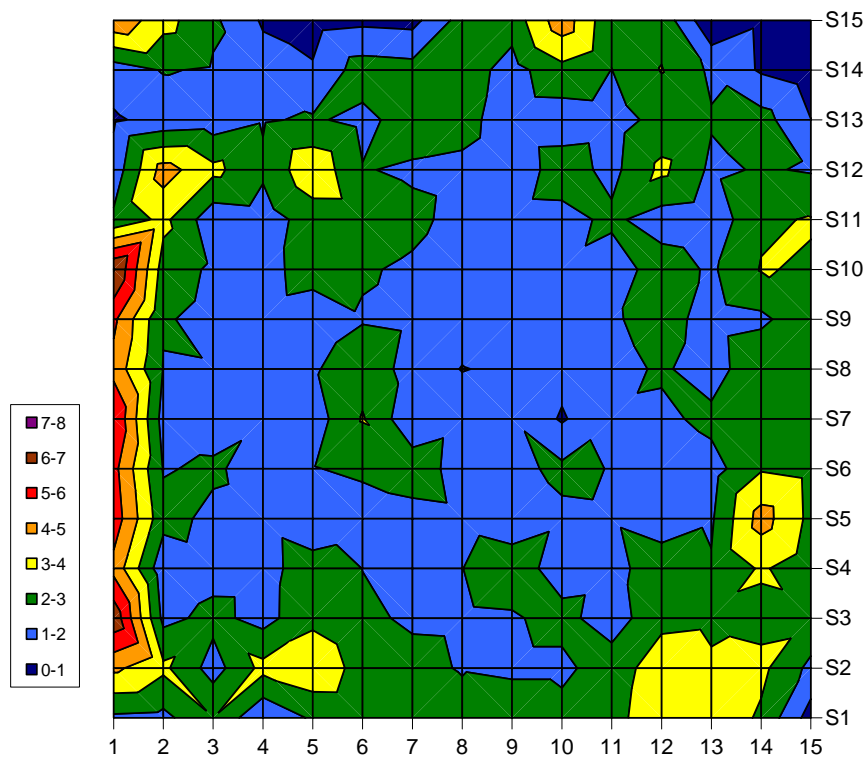
Fig.11 - Panta mobilității Dala B

B3. Panta Mobilității pentru Dala B, Fig. 11,

- o un substrat instabil în zonele marcate cu galben ceea ce a dus la dezvoltarea de fisuri;
- o substrat instabil și gol sub dală în [12,S12], evidențiat clar în **rigiditate, panta mobilității și indicele golurilor.**

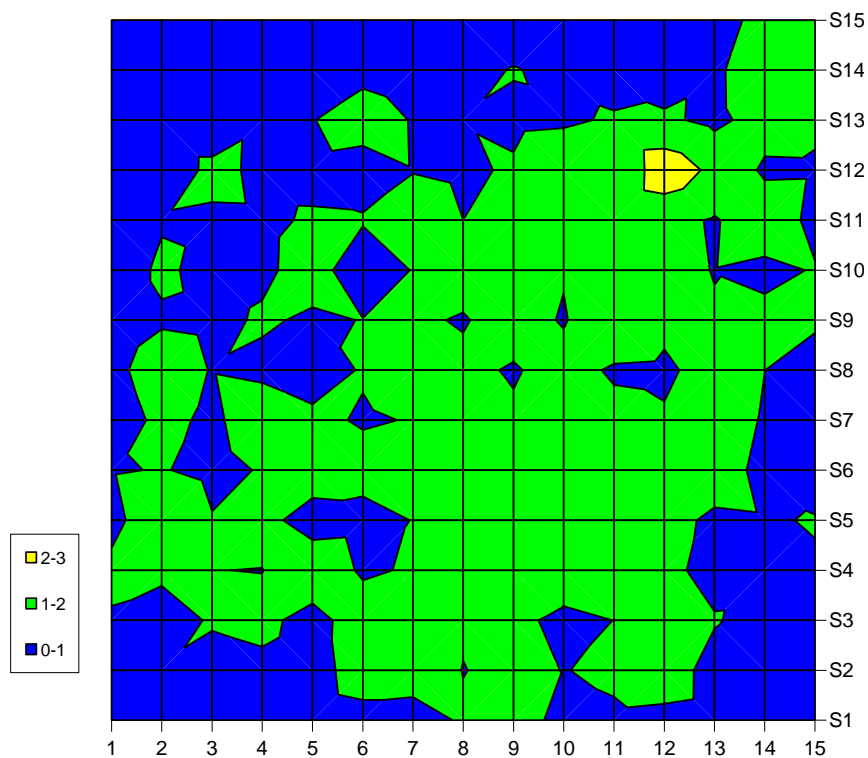
Fig.12 - Indicele golurilor Dala B

B4. Indicele golurilor pentru Dala B, Fig. 12,
la o analiză corelativă indică:

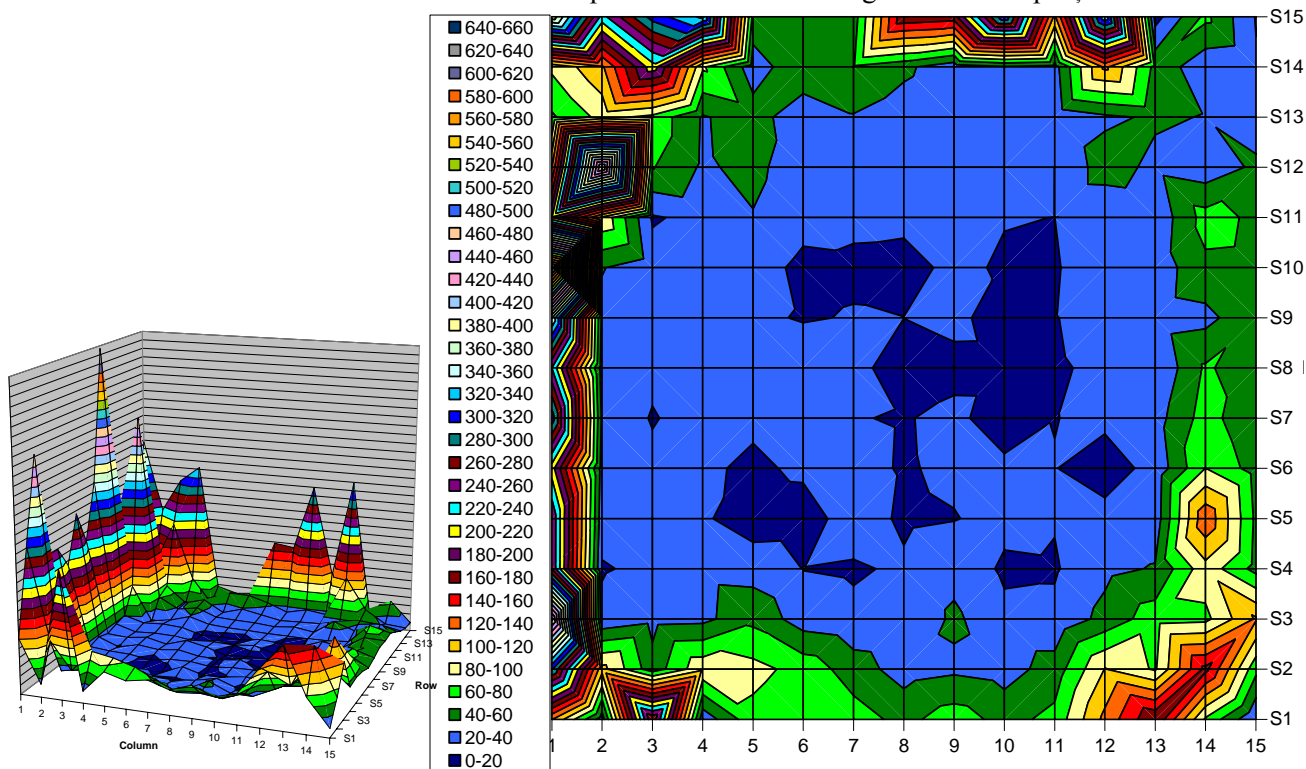
Fig. 13 a - Indicele de delaminare Dala B, vedere 3D Fig. 13 b - Indicele de delaminare Dala B, vedere 2D

B5. Indicele de delaminare pentru Dala B, Fig. 13 a și b,
 scoate în evidență fisurile existente și instabilitatea substratului pe contur.
 Golul de sub dală din nodul [12,S12] este vizibil și pe acest indicator.
 Valorile mari ale **Indicelui de delaminare** corespund întru totul cu fotografiile din inspecția vizuală.

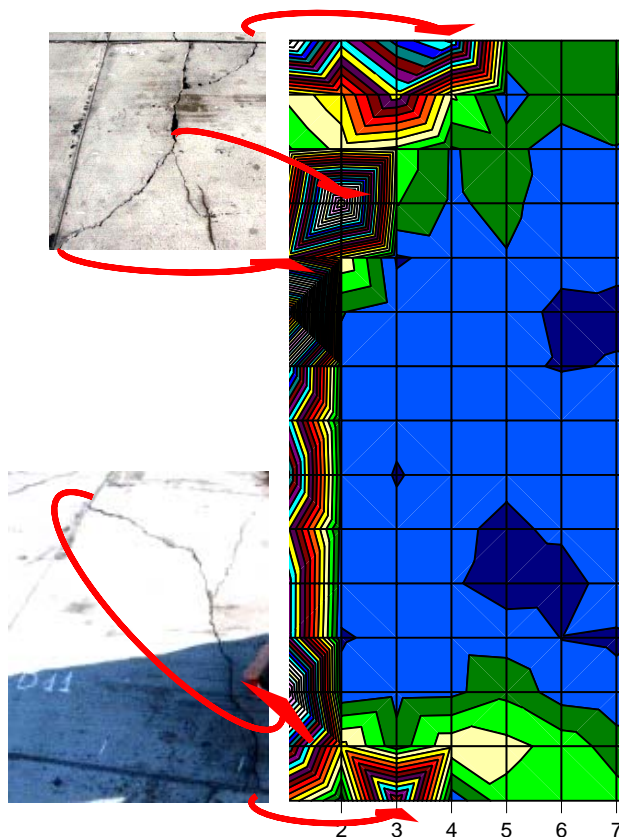
În Fig. 14 se corelează zonele cu instabilitate de substrat asfaltic evidențiate de Indicele de delaminare, cu fotografiile ale fisurilor dezvoltate.

- o dala B este în mare măsură compromisă pe contur ;
- o există sub dala B un spațiu gol la nodul [12,S12] ce va amorsa în timp și alte crăpături ;
- o următoarea muchie ce va dezvolta fisuri paralele este [1,S1] - [15,S1] ;
