S-au efectuat teste asupra metantancurilor și a decantoarelor din treapta secundară.

La metantancuri testele au avut ca scop localizarea nedistructivă a tendoanelor de pretensionare, în scopul verificării prin calcul a structurii acestora.

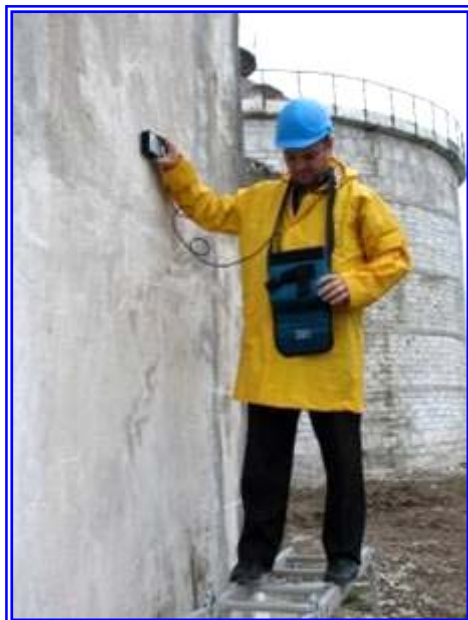
Fig. 1

Determinările s-au efectuat magnetic, utilizând covermetre computerizate (*fig. 1*) având elementul de detecție conceput pe principiul reluctanței magnetice (*fig. 2*).

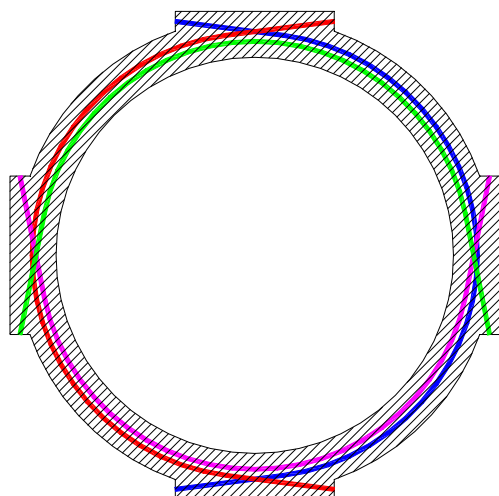
Fig. 4

Modul de amplasare a tendoanelor în secțiune transversală este dat în schița din (*fig. 4*), tendoanele fiind reprezentate cu linii colorate.

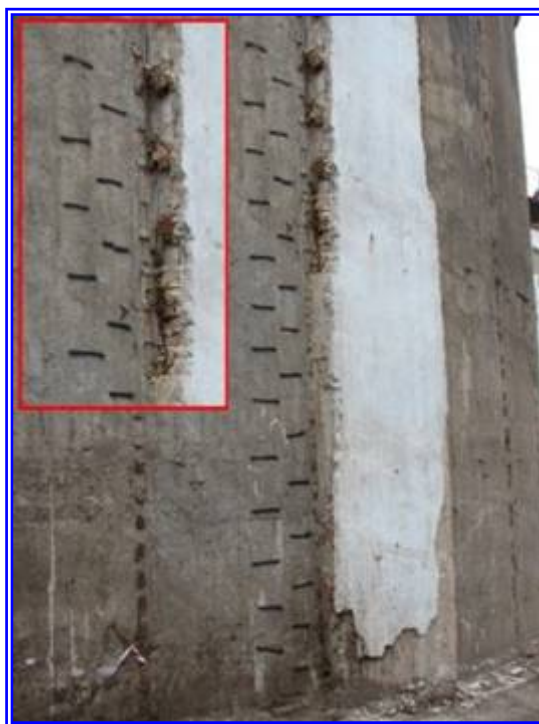
Fig. 3

Rezultatele s-au marcat și pe structura de beton a metantancurilor pentru a permite verificări ulterioare.

Numărul de tendoane localizate în structura cilindrică a metantancului și marcate pe suprafața exterioară cu vopsea este dublu față de punctele de tensionare vizibile în detaliul foto (*fig. 3*).

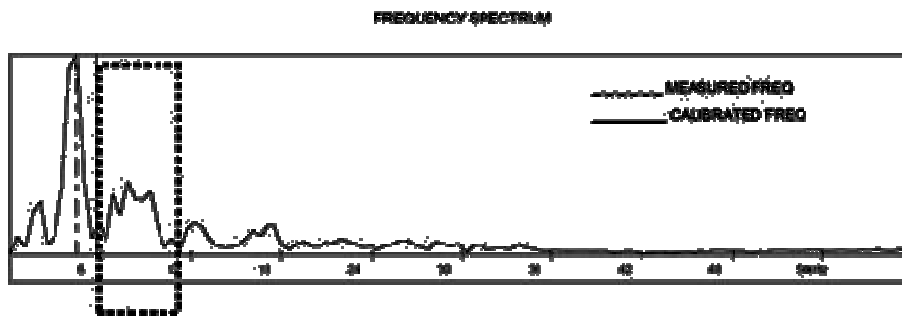
Fig. 6

O diagramă tipică spectrală în drptul tendonului este dată în (*fig. 6*).

Pentru diagrama din (*fig. 6*):

- Viteza sunetului măsurată în betonul metantancului de 3.960 [m/s];
- Toronul dă o frecvență centrală de 11,5 [KHz], ceea ce îl localizează la o adâncime de 113 [mm];
- Peretele interior a metantancului generează o frecvență de 4,39 [KHz], ceea ce îl localizează la o adâncime de 451 [mm];

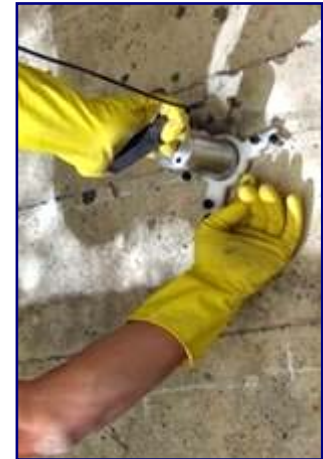
Fig. 5

În dreptul tendoanelor localizate s-au efectuat determinări sonice (*fig. 5*) având scopul:

- Certificării pozițiilor localizate magnetic;
- Măsurării adâncimii de amplasare a toronului;
- Măsurării grosimii de perete a metantancului.

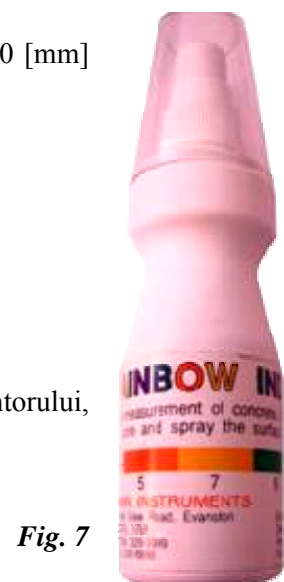
Fig. 7

Indicatorul (*fig. 7*) permite evidențierea a cinci plaje de PH:

- PH = 5 la o culoare roșie;
- PH = 7 la o culoare galbenă;
- PH = 9 la o culoare verde;
- PH = 11 la o culoare violetă;
- PH = 13 la o culoare albastru intens.

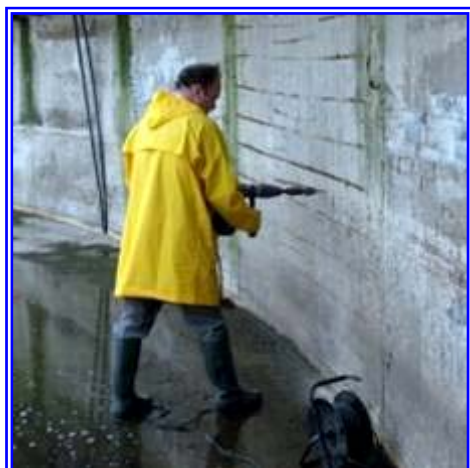
Fig. 8

Carotele la dimensiunile specificate mai sus au fost extrase din peretele decantorului, prin frezarea suprafeței interioare ce a fost supusă la apele contaminate.

Procesul de extragere a carotelor este dat în (*fig. 8*), (*fig. 9*) și (*fig. 10*).

- O aciditate mare în zona de suprafață ($\text{PH} = 5$) până la o adâncime de 100 [mm], ilustrată de culoarea roșie a indicatorului, ceea ce explică degradarea prin carbonatarea suprafeței interioare până la armătură și corodarea puternică a armăturilor amplasate în această zonă (fig. 8) și (fig. 9) – proba din stânga imaginii (fig. 11);
- Un mediu ușor alcalin la limită ($\text{PH} = 11$) la o adâncime de 150 [mm], evidențiat de culoarea violetă a indicatorului – proba din centrul imaginii (fig. 11);
- Un mediu alcalin normal ($\text{PH} = 13$) la adâncimi de forare de 150 – 210 [mm], ilustrat de culoarea albastru intens indicatorului;
